# Résumé de l'expertise n° F2019-0417-SPL-BATIMENT 1

Adresse : ..... **CASERNE BRUNE  
BOULEVARD BRUNE**

## Rapport de mission de repérage des matériaux et produits contenant de l'amiante dans les immeubles bâtis avant réalisation de travaux

Numéro de dossier : F2019-0417-SPL-BATIMENT 1

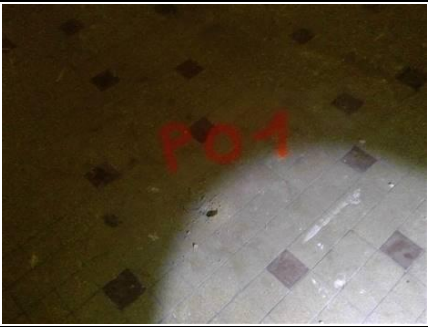
| | <p>Photo n° PhA001<br/> Localisation : Rez de chaussée - P 16; Rez de chaussée - P 17; Rez de chaussée - P 18<br/> Ouvrage : Revêtements de murs<br/> Partie d'ouvrage : Colles des carrelages<br/> Description : Colles des carrelages SOL<br/> Localisation sur croquis : M001</p> |

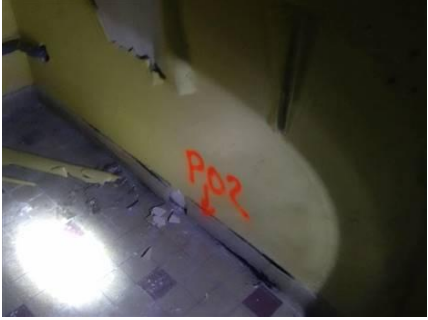
| | <p>Photo n° PhA002<br/> Localisation : Rez de chaussée - P 17; Rez de chaussée - P 18<br/> Ouvrage : Revêtements de murs<br/> Partie d'ouvrage : Colles des carrelages<br/> Description : Colles des carrelages PLINTTHE<br/> Localisation sur croquis : M002</p> |

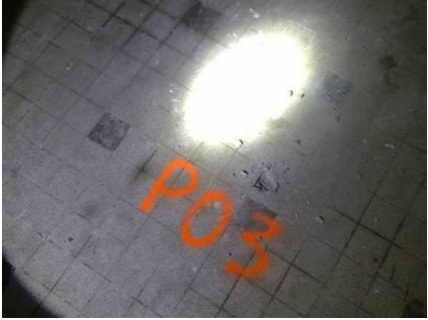
| | <p>Photo n° PhA003<br/> Localisation : Rez de chaussée - P 15; Rez de chaussée - P 16<br/> Ouvrage : Revêtements de murs<br/> Partie d'ouvrage : Colles des carrelages<br/> Description : Colles des carrelages SOL<br/> Localisation sur croquis : M003</p> |

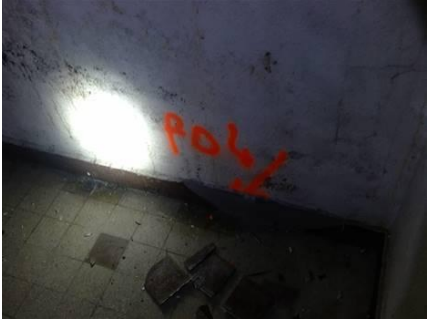
| | <p>Photo n° PhA004<br/> Localisation : Rez de chaussée - P 16<br/> Ouvrage : Revêtements de murs<br/> Partie d'ouvrage : Colles des carrelages<br/> Description : Colles des carrelages plinthe<br/> Localisation sur croquis : M004</p> |

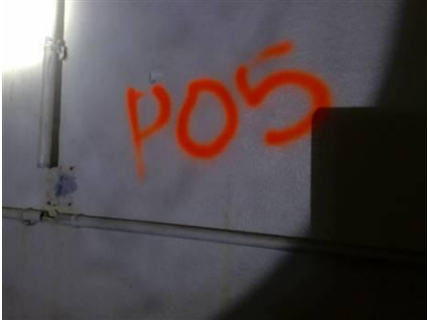
| | <p>Photo n° PhA005<br/> Localisation : Rez de chaussée - P 16<br/> Ouvrage : -MUR<br/> Partie d'ouvrage : -peinture<br/> Description : Peinture intuméscente<br/> Localisation sur croquis : M005</p> |

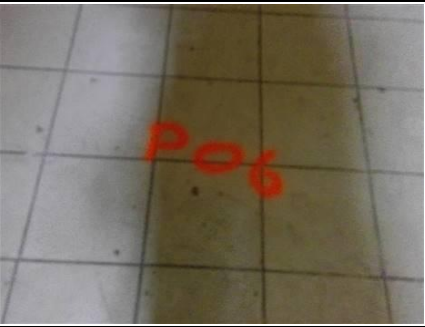
| | <p>Photo n° PhA006<br/> Localisation : Rez de chaussée - P 4; Rez de chaussée - P 5; Rez de chaussée - P 8; Rez de chaussée - P 9; Rez de chaussée - P 10; Rez de chaussée - P 11; Rez de chaussée - P 12; Rez de chaussée - P 13; Rez de chaussée - P 19<br/> Ouvrage : Revêtements de murs<br/> Partie d'ouvrage : Colles des carrelages<br/> Description : Colles des carrelages sol<br/> Localisation sur croquis : M006</p> |

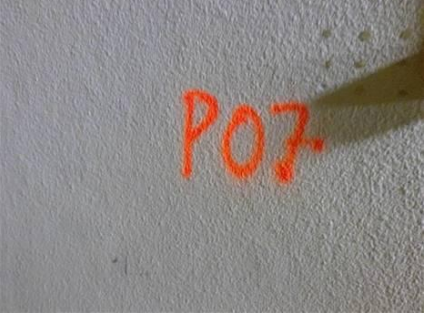
| | <p>Photo n° PhA007<br/> Localisation : Rez de chaussée - P 1; Rez de chaussée - P 19; Rez de chaussée - P 24; Rez de chaussée - P 28; Rez de chaussée - P 30; Rez de chaussée - P 31; Rez de chaussée - P 32; Rez de chaussée - P 35; Rez de chaussée - P 36; Rez de chaussée - P 37; Rez de chaussée - P 38; 1er étage - P 11; 1er étage - P 14; 1er étage - P 17; 1er étage - P 21; 1er étage - P 23; 1er étage - P 28; 1er étage - P 32; 1er étage - P 36; 1er étage - P 39<br/> Ouvrage : Gains et coffres horizontaux<br/> Partie d'ouvrage : Enduits projetés<br/> Description : Enduits projetés<br/> Localisation sur croquis : M007</p> |

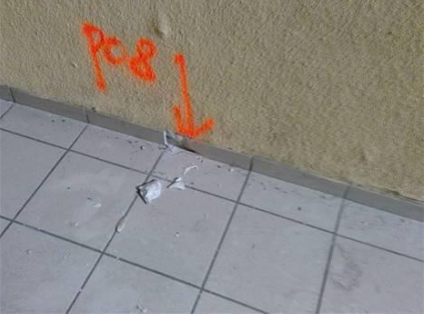
| | <p>Photo n° PhA008<br/> Localisation : Rez de chaussée - P 19<br/> Ouvrage : Revêtements de murs<br/> Partie d'ouvrage : Colles des carrelages<br/> Description : Colles des carrelages plinthe<br/> Localisation sur croquis : M008</p> |

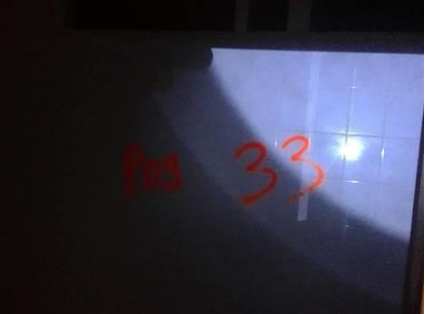
| | <p>Photo n° PhA009<br/> Localisation : Rez de chaussée - P 33<br/> Ouvrage : Revêtements de murs<br/> Partie d'ouvrage : Colles des carrelages<br/> Description : Colles des carrelages mur<br/> Localisation sur croquis : M009</p> |

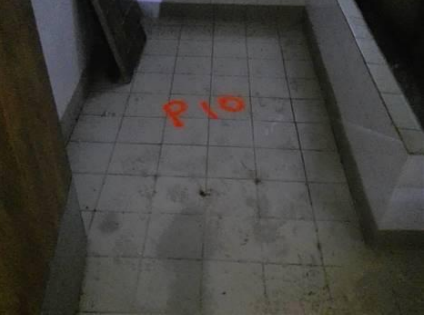
| | <p>Photo n° PhA010<br/> Localisation : Rez de chaussée - P 7<br/> Ouvrage : Revêtements de murs<br/> Partie d'ouvrage : Colles des carrelages<br/> Description : Colles des carrelages sol<br/> Localisation sur croquis : M010</p> |

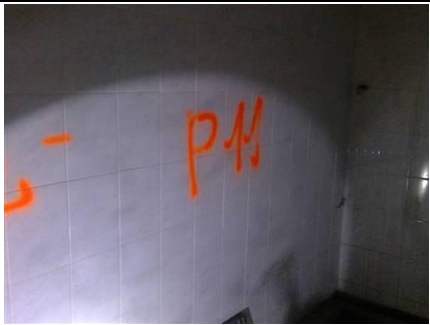
| | <p>Photo n° PhA011<br/> Localisation : Rez de chaussée - P 7<br/> Ouvrage : Revêtements de murs<br/> Partie d'ouvrage : Colles des carrelages<br/> Description : Colles des carrelages mur<br/> Localisation sur croquis : M011</p> |

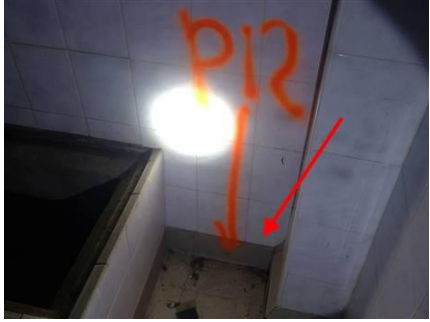
| | <p>Photo n° PhA012<br/> Localisation : Rez de chaussée - P 7<br/> Ouvrage : Revêtements de murs<br/> Partie d'ouvrage : Colles des carrelages<br/> Description : Colles des carrelages plinthe<br/> Localisation sur croquis : M012</p> |

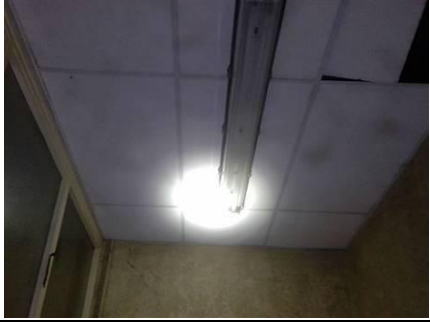
| | <p>Photo n° PhA013<br/> Localisation : Rez de chaussée - P 7<br/> Ouvrage : Faux-plafonds<br/> Partie d'ouvrage : Plaques<br/> Description : Plaques<br/> Localisation sur croquis : M013</p> |

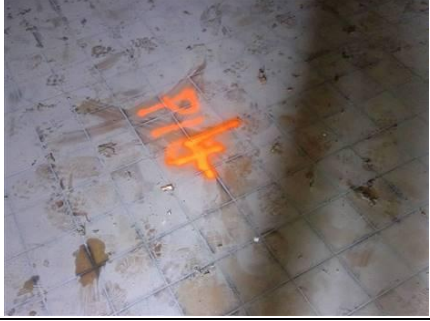
| | <p>Photo n° PhA014<br/> Localisation : Rez de chaussée - P 1<br/> Ouvrage : Revêtements de murs<br/> Partie d'ouvrage : Colles des carrelages<br/> Description : Colles des carrelages sol<br/> Localisation sur croquis : M014</p> |

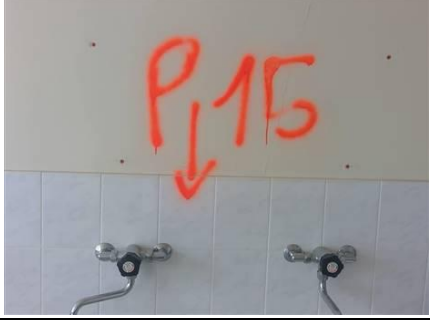
| | <p>Photo n° PhA015<br/> Localisation : 1er étage - P 9; 1er étage - P 34<br/> Ouvrage : Revêtements de murs<br/> Partie d'ouvrage : Colles des carrelages<br/> Description : Colles des carrelages mural<br/> Localisation sur croquis : M015</p> |

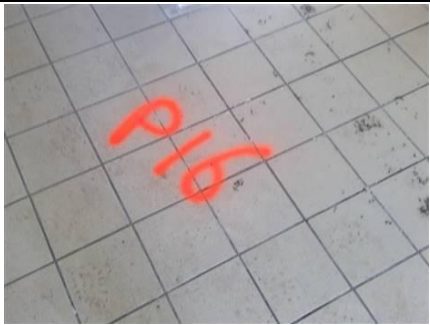
| | <p>Photo n° PhA016<br/> Localisation : 1er étage - P 5; 1er étage - P 6; 1er étage - P 8; 1er étage - P 9; 1er étage - P 11; 1er étage - P 32; 1er étage - P 34; 1er étage - P 35; 1er étage - P 37<br/> Ouvrage : Revêtements de murs<br/> Partie d'ouvrage : Colles des carrelages<br/> Description : Colles des carrelages sol<br/> Localisation sur croquis : M016</p> |

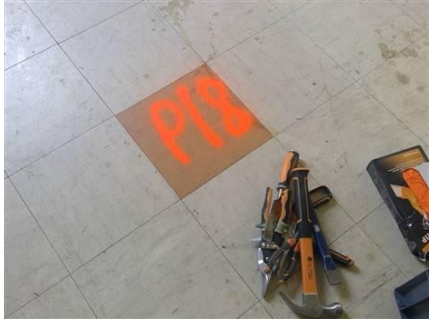
| | <p>Photo n° PhA017<br/> Localisation : 1er étage - P 7<br/> Ouvrage : Revêtements de sol (l'analyse doit concerner chacune des couches du revêtement)<br/> Partie d'ouvrage : Dalles plastiques<br/> Description : Dalles plastiques rouge<br/> Localisation sur croquis : M017</p> |

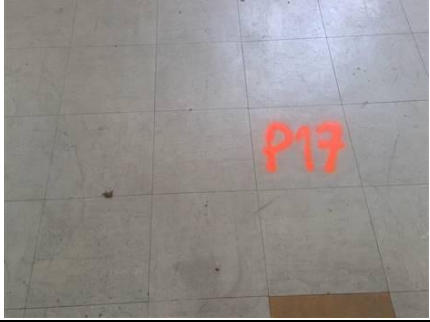
| | <p>Photo n° PhA018<br/> Localisation : 1er étage - P 7; 1er étage - P 31; 3ème étage - P 5<br/> Ouvrage : Revêtements de sol (l'analyse doit concerner chacune des couches du revêtement)<br/> Partie d'ouvrage : Dalles plastiques<br/> Description : Dalles plastiques beige<br/> Localisation sur croquis : M017</p> |

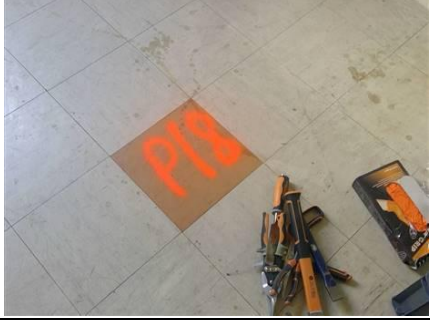
| | <p>Photo n° PhA019<br/> Localisation : 1er étage - P 7; 2ème étage - P 31; 3ème étage - P 5<br/> Ouvrage : Revêtements de sol (l'analyse doit concerner chacune des couches du revêtement)<br/> Partie d'ouvrage : Dalles plastiques<br/> Description : Dalles plastiques rouge<br/> Localisation sur croquis : M018</p> |

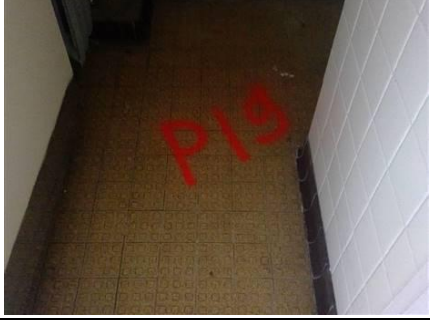
| | <p>Photo n° PhA020<br/> Localisation : 1er étage - P 12; 1er étage - P 29; 2ème étage - P 6; 3ème étage - P 5; 3ème étage - P 9; 3ème étage - P 30<br/> Ouvrage : Revêtements de sol<br/> Partie d'ouvrage : Colles des carrelages<br/> Description : Colles des carrelages sol<br/> Localisation sur croquis : M019</p> |

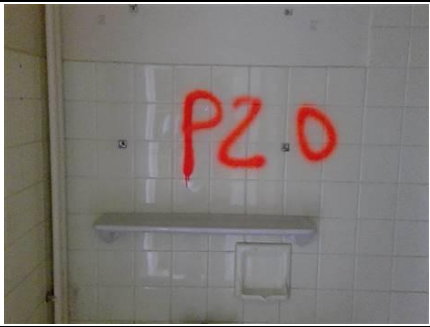
| | <p>Photo n° PhA021<br/> Localisation : 1er étage - P 12; 2ème étage - P 6; 3ème étage - P 5; 3ème étage - P 9; 3ème étage - P 29; 3ème étage - P 31; 1er étage - P 7 douche<br/> Ouvrage : Revêtements de murs<br/> Partie d'ouvrage : Colles des carrelages<br/> Description : Colles des carrelages<br/> Localisation sur croquis : M020</p> |

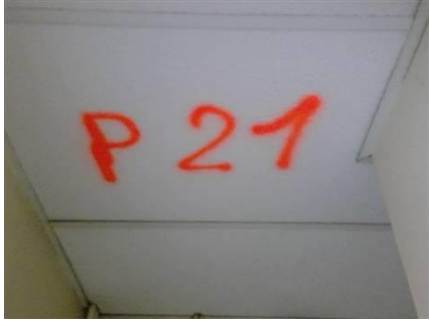
| | <p>Photo n° PhA022<br/> Localisation : 1er étage - P 12 douche; 1er étage - P 30 douche; 1er étage - P 31 douche; 2ème étage - P 6 douche; 2ème étage - P 10 douche; 2ème étage - P 42 douche; 2ème étage - P 43 douche; 3ème étage - P 5 douche; 3ème étage - P 9 douche; 3ème étage - P 29 douche; 3ème étage - P 30 douche; 1er étage - P 7 douche<br/> Ouvrage : Flocages, Calorifugeages, Faux plafonds<br/> Partie d'ouvrage : Faux plafonds<br/> Description : Faux plafonds<br/> Localisation sur croquis : M021</p> |

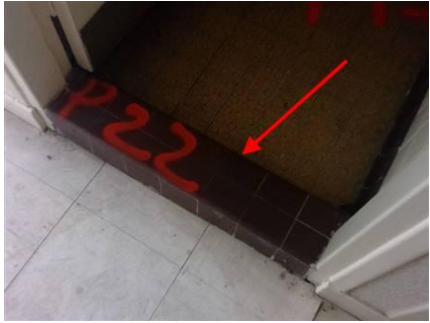
| | <p>Photo n° PhA023<br/> Localisation : 1er étage - P 12; 2ème étage - P 6; 3ème étage - P 9; 3ème étage - P 29; 1er étage - P 7 douche<br/> Ouvrage : Revêtements de murs<br/> Partie d'ouvrage : Colles des carrelages<br/> Description : Colles des carrelages plinthe<br/> Localisation sur croquis : M022</p> |

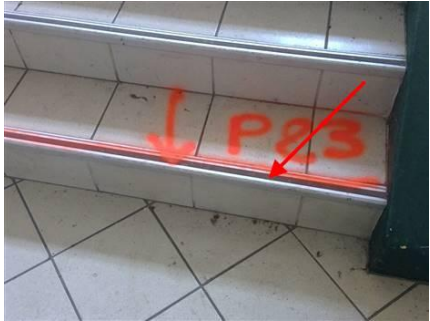
| | <p>Photo n° PhA024<br/> Localisation : 1er étage - P 10; 1er étage - P 21; 1er étage - P 33; 1er étage - P 10 escalier nez de marche<br/> Ouvrage : Revêtements de sol (l'analyse doit concerner chacune des couches du revêtement)<br/> Partie d'ouvrage : Revêtement plastique avec sous-couche<br/> Description : Revêtement plastique avec sous-couche<br/> Localisation sur croquis : M023</p> |

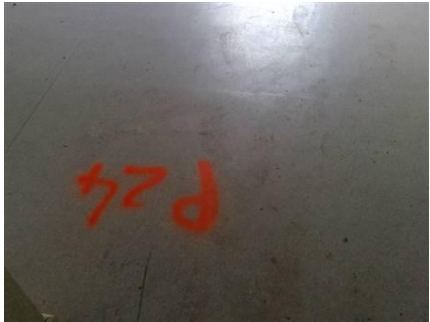
| | <p>Photo n° PhA025<br/> Localisation : 1er étage - P 12; 1er étage - P 15; 1er étage - P 18; 1er étage - P 30; 3ème étage - P 9; 3ème étage - P 13; 3ème étage - P 14; 3ème étage - P 15; 3ème étage - P 16; 3ème étage - P 21; 3ème étage - P 23; 3ème étage - P 24; 3ème étage - P 25; 3ème étage - P 27; 3ème étage - P 28; 3ème étage - P 29; 3ème étage - P 35; 3ème étage - P 37<br/> Ouvrage : Revêtements de sol (l'analyse doit concerner chacune des couches du revêtement)<br/> Partie d'ouvrage : Revêtement plastique avec sous-couche<br/> Description : Revêtement plastique avec sous-couche<br/> Localisation sur croquis : M024</p> |
